5種常見的生產缺陷

其發生原因及改善方法

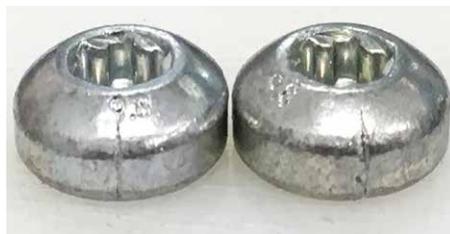
1. 它們最常出現在頭部邊緣或沿部件軸向出現。它們大多可能是閉合的裂紋，其中不合格之處明顯，但深度未知（見圖1），或完全爆裂，清楚地暴露出裂紋的深度（見圖2）。

圖1：頭部“閉合”的裂紋

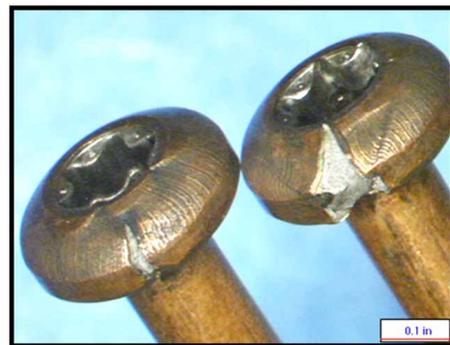
圖2：頭部“開放”的裂紋

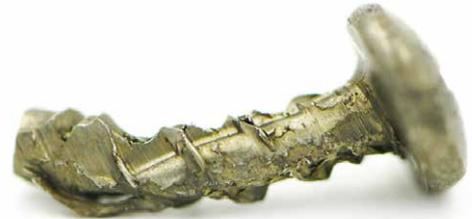
圖10：“滑塊”示例

如果零件未能旋轉而開始滑動通過模具，那麼它就無法正確形成螺紋。事實上，它會產生扁平、變形的螺紋。此外，那些滑動通過模具的零件往往沒有足夠動量退出模具，而被拉回去，使損害更嚴重。圖10是一個滑塊，其J狀外型顯示該零件已在退出模具時被拉回模具內。

滑塊主要原因是在開始時未獲得足夠牽引力而滑動，而非旋轉。然而，也有其他一些原因可能引發此缺陷。其中包括毛坯在開始時就傾斜、因不正確設置而施加不足壓力的模具，以及潤滑劑使用過多等因素。

雖然圖10是一個極端例子，但滑塊總是會變形且某種程度上無法使用。如果在許多零件中發現滑塊，就必須完全報廢或者100%篩選掉。幸運的是，如今搭載高清相機的分揀機器能夠輕易識別並移除這些零件。
