「每個鎖固部位都應像狐狸護毛般全力維護」

鎖緊部位的維修更重視提前保養

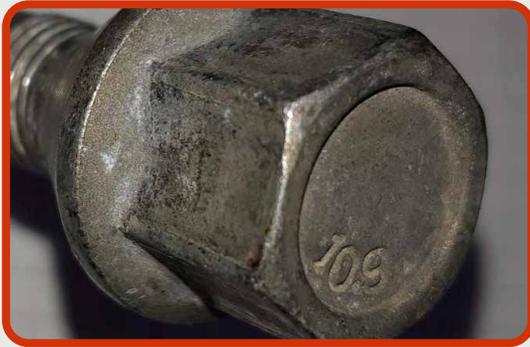
▼ 圖 6. 失效頻率

螺栓接合件失效導致整個結構崩塌的案例比比皆是，原因各異。依 SKF 經驗，最常見的是螺栓或螺帽的鬆脫，以及材料疲勞（圖 6）。此類複雜案例中，仲裁者會委託多家獨立專家機構提供專家意見。不幸的是，這些意見常相互矛盾或不明確，因為學者通常不夠清楚掌握螺栓接合件在組裝與運作期間的表現。他們徒勞用掃描電子顯微鏡（REM）檢查材料變化，若無人察覺接觸面不平行（圖 11），即無濟於事。

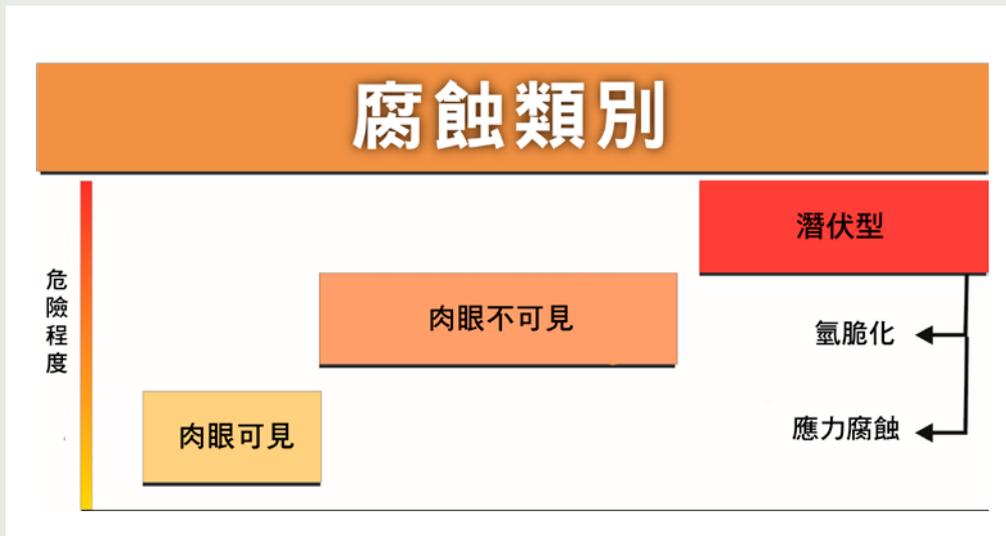
法蘭接合處在難以觸及處喪失密封性的案例（圖 7）中同樣複雜。法蘭接合處的洩漏可能帶來致命後果，洩漏氣體爆炸摧毀周邊住宅樓（圖 8）。腐蝕亦極為危險，尤其對管路而言。有數種類型，受 ISO 8044 標準（金屬與合金腐蝕）規範。本文將特定腐蝕類型分解如圖 9 所示。最不危險的是肉眼可見的表面腐蝕。最危險的是所謂的「潛伏型」，因無法辨識。最知名者為氫脆（圖 10）與應力腐蝕（圖 11）。此圖顯示螺絲頭下裂縫源於接觸面不平行。

▼ 圖 9. 腐蝕類型

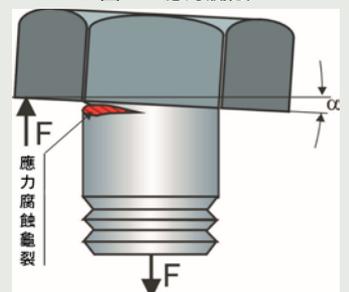
▼ 圖 11. 應力腐蝕
