「每個鎖固部位都應像狐狸護毛般全力維護」

鎖緊部位的維修更重視提前保養

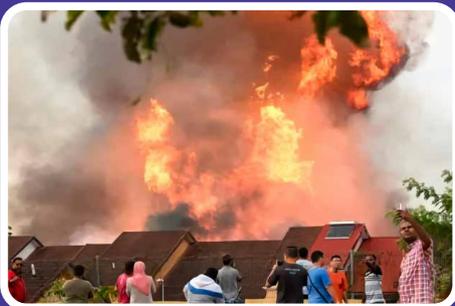
螺栓接合件失效導致整個結構崩塌的案例比比皆是，原因各異。依 SKF 經驗，最常見的是螺栓或螺帽的鬆脫，以及材料疲勞（圖 6）。此類複雜案例中，仲裁者會委託多家獨立專家機構提供專家意見。不幸的是，這些意見常相互矛盾或不明確，因為學者通常不夠清楚掌握螺栓接合件在組裝與運作期間的表現。他們徒勞用掃描電子顯微鏡（REM）檢查材料變化，若無人察覺接觸面不平行（圖 11），即無濟於事。

法蘭接合處在難以觸及處喪失密封性的案例（圖 7）中同樣複雜。法蘭接合處的洩漏可能帶來致命後果，洩漏氣體爆炸摧毀周邊住宅樓（圖 8）。腐蝕亦極為危險，尤其對管路而言。有數種類型，受 ISO 8044 標準（金屬與合金腐蝕）規範。本文將特定腐蝕類型分解如圖 9 所示。最不危險的是肉眼可見的表面腐蝕。最危險的是所謂的「潛伏型」，因無法辨識。最知名者為氫脆（圖 10）與應力腐蝕（圖 11）。此圖顯示螺絲頭下裂縫源於接觸面不平行。
